**Une étude d'un système de drainage souterrain
problématique à Lyster, QC
et une mise en perspective des problèmes retrouvés
par rapport aux critères et exigences
de la norme BNQ-3624-540/2005 concernant
la certification des entrepreneurs en drainage agricole**

par David Fisk, ing., M.Sc.

**L'Association des entrepreneurs en drainage agricole du Québec
(AEDAQ)**

**15 août 2010
Révisé le 11 octobre 2010**

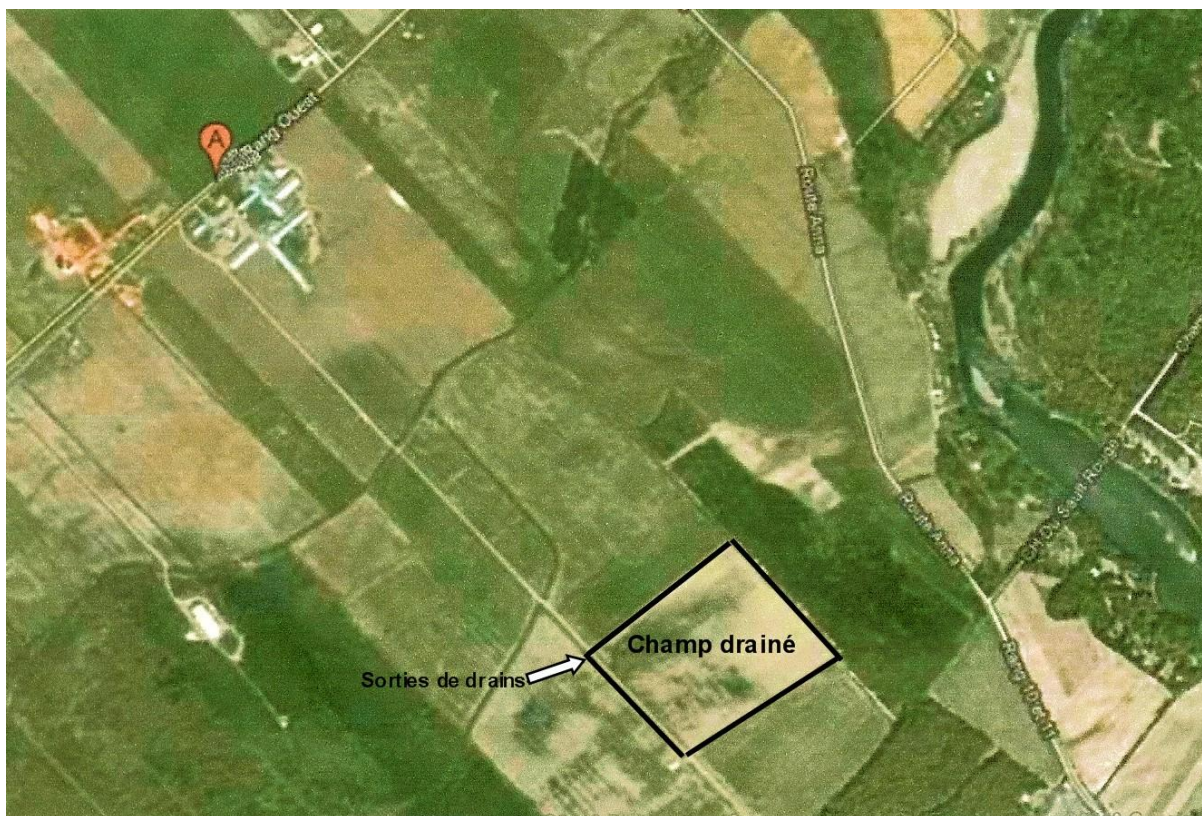
Figure 1 : Une vue aérienne de la ferme concernée, indiquant le champ en question et la localisation des sorties de drains.

La Ferme [REDACTED] est située dans le rang 8 de la municipalité de Lyster, dans la MRC de l'Érable, à environ 80 kilomètres au sud-ouest de la ville de Québec. Il s'agit d'une ferme en production laitière, production porcine et de cultures commerciales (maïs grain et soya). Le champ drainé en question est indiqué dans la figure 1.

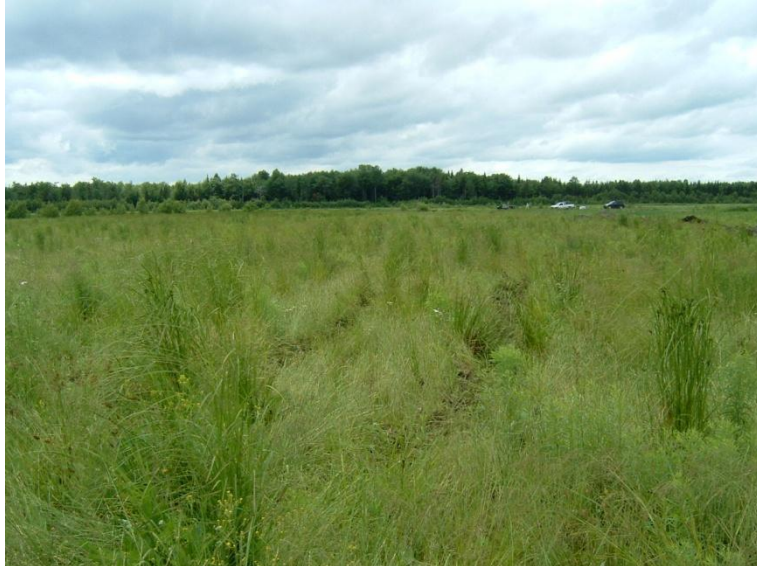
- Le champ à une superficie approximative de 20 acres (8 hectares);
- Le champ a été défriché au début des années 2000 pour faire de la terre neuve et les résidus de bois ont été ramassés en andains et enfouis sur place;
- En 2002, le champ a été drainé et semé en engrais vert pour un an, suivi d'un semis en maïs-grain en 2003;
- Le système de drainage a donné de bons résultats pendant environ trois ou quatre ans, mais depuis trois (3) ans des problèmes sérieux sont apparus et ont progressé à tel point que, face aux rendements réduits et à l'impossibilité de circuler en tracteur le printemps et au moment de la récolte, il s'est avéré inutile de semer en 2010 (voir figure 2);

Figure 2 : Une photo du champ problématique, démontrant la pauvre qualité de la végétation, lors de l’inspection en juillet 2010, dû au mauvais **fonctionnement** du système de drainage et la nappe d’eau près de la surface du sol.

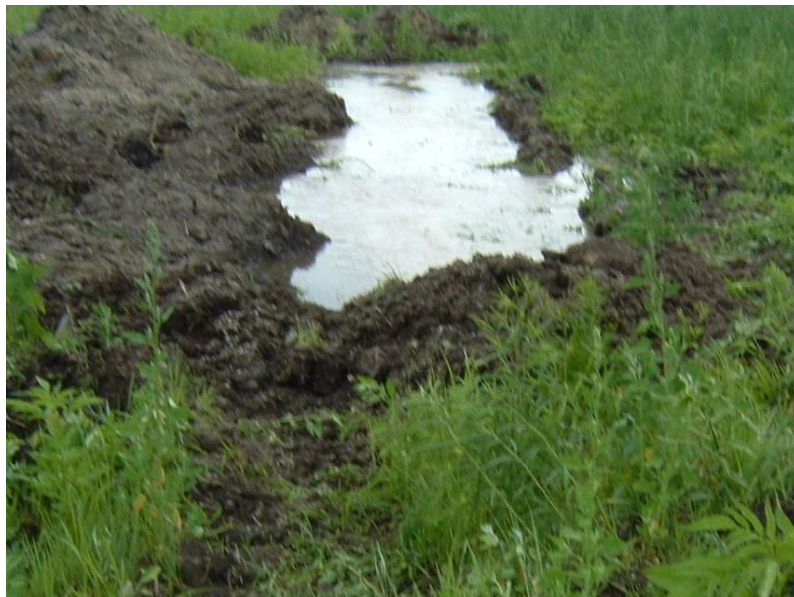
- Le producteur soupçonnait que les drains étaient bloqués. En creusant quelques trous, il a eu confirmation que le système de drainage ne fonctionnait pas et que la nappe d’eau se maintenait près de la surface du sol durant les périodes humides (voir figure 3);

Figure 3 : Un trou d’inspection fait par l’agriculteur au niveau d’un drain au milieu du champ, qui s’est vite rempli d’eau, démontrant la nappe d’eau près de la surface du sol durant cette période humide.

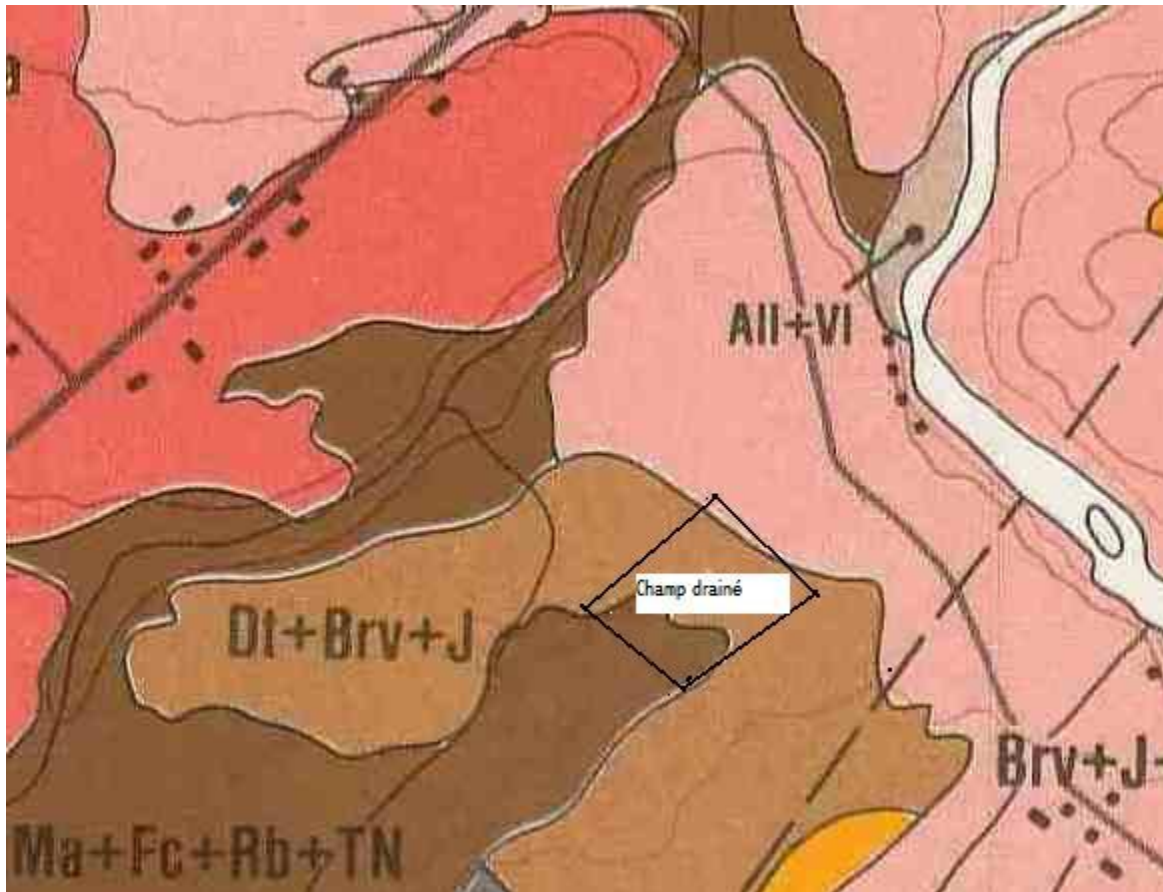
Un examen de la carte pédologique (4) démontrent que ce secteur est composé de sols très hétérogènes, incluant les séries Mawcook (Ma), Fourchette (Fc), Raimbault (Rb) et terre noire (Tn), d'une part, et les séries Dosquet (Dt), Beurivage (Brv) et St-Jude (J), d'autre part (voir figure 4), qui sont tous décrites comme étant des sables, sables loameux, sables loameux graveleux, loams sableux, etc. Dans le champ en question, la série St-Jude semble être prédominante et souvent recouverte d'une couche de terre noire.

Figure 4 : Carte pédologique (4) au niveau du champ drainé sous étude, démontrant le caractère hétérogène des sols de ce secteur.

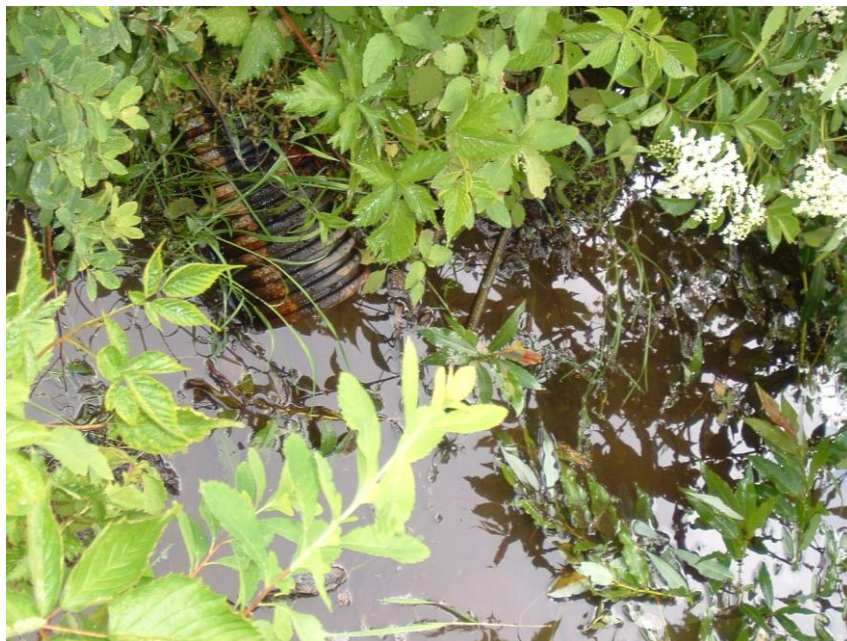
Nous avons constaté que les sorties des collecteurs « A » et « B » se trouvaient soit partiellement submergées (collecteur « A »), soit complètement submergées (collecteur « B ») dans le fond du fossé. De plus, les sorties n'étaient pas protégées avec des grillages contre les rats musqués et autres animaux semblables. Malgré que nous n'avons pas trouvé de blocage causé par un animal durant notre inspection, il reste que cette protection est très importante afin d'éviter l'entrée des animaux dans les drains, ce qui peut causer le blocage complet du système. Également, le talus du fossé au niveau des sorties de drains n'était pas protégé par un enrochement afin d'éviter l'érosion à cet endroit (voir figure 5).

Figure 5 : Une photo de la sortie du collecteur « A », sans grillage de protection et sans enrochement. Le collecteur « B » est situé juste à côté de celui-ci, mais complètement submergé et non-visible.

Problème retrouvé	Article(s) de la norme applicable(s)	Bref extrait de l'exigence retrouvée dans la norme
1. Sorties de drains sans grillage et sans l'enrochement de protection	Annexe C2 : Bonnes pratiques environnementales : Sorties de collecteurs	... La sortie fait l'objet d'un empiérement tout autour de celle-ci dans le talus... ...La <i>Guide de références technique en drainage souterrain et travaux accessoires</i> (1) précise les spécifications techniques.

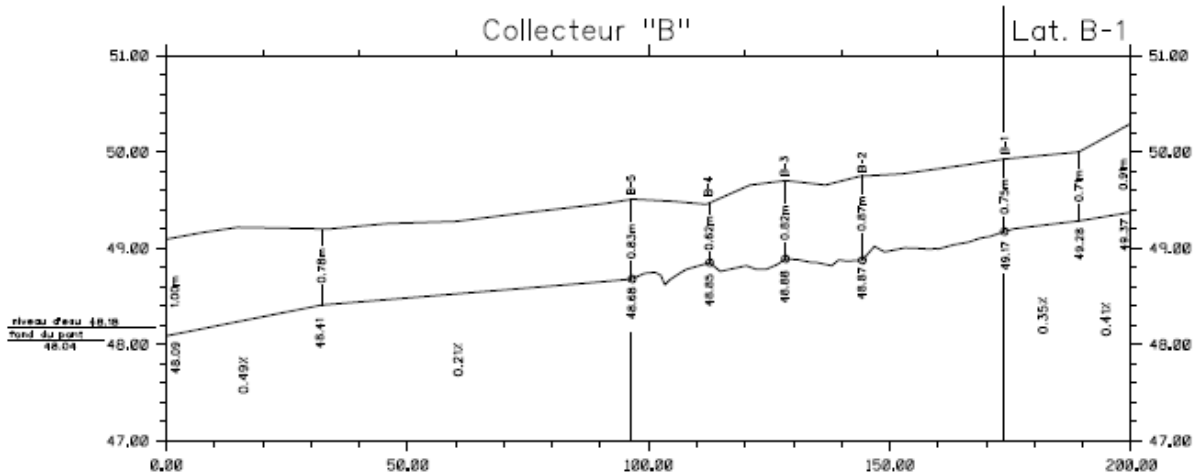
Une section de collecteur « B » entre les chainages 100,00 à 150,00 (voir figure 6) a été découverte à des points rapprochés afin de déterminer la pente des drains et l'état de sédimentation. De nombreuses contrepentes ont été constatées, ce qui nous laisse croire

que la situation est probablement similaire à d'autres endroits non-examinés. À chaque contrepente, la sédimentation du collecteur était évidente, réduisant énormément la capacité d'écoulement et parfois, le bloquant complètement. En effet, ce phénomène est probablement la cause principale de la défaillance du système de drainage (voir figure 7).

Figure 6 : Le profil du collecteur « B » indiquant, en particulier, les nombreuses contrepentes découvertes lors d'une inspection plus approfondie entre les chaînages 100,00 et 150,00.

2. Nombreuses contrepenches sur les collecteurs	6.2.5 Système de guidage par laser 6.1.1 Formation-Préposé au système de guidage par laser B.4 Contrat-Engagement de l'entreprise	... le boîtier de contrôle doit permettre au système hydraulique d'effectuer automatiquement les corrections demandées par l'émetteur laser... le système doit être calibré ... et vérifié au début de chaque journée de travail. -Connaître le fonctionnement du système de guidage au laser... être capable de la faire fonctionner et d'en faire le calibrage... Certificat de réussite de l'examen théorique et pratique sur... les équipements laser... -L'entreprise garantit que son personnel possède les compétences nécessaires pour faire fonctionner adéquatement les équipements et, s'il y a lieu, pour proposer au client une ou des solutions de rechange en cas de problèmes imprévus rencontrés lors de la réalisation des travaux

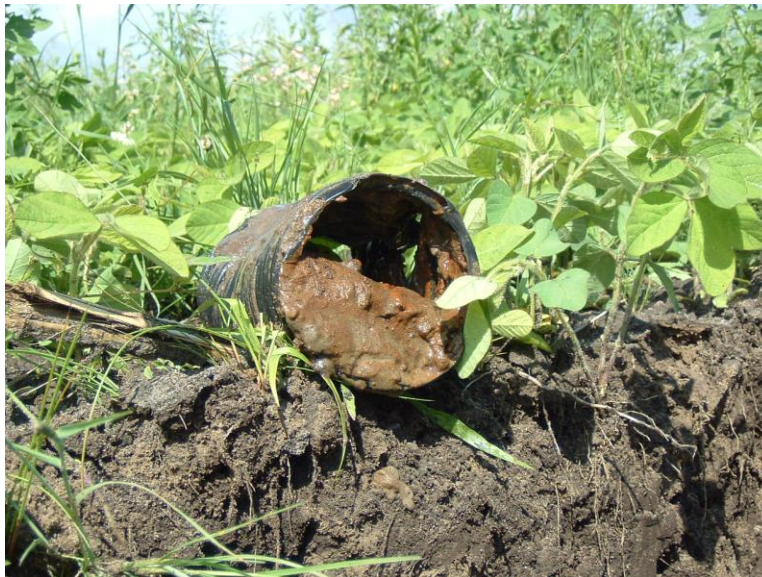
Figure 7 : Une coupe transversale du collecteur « B », démontrant la sédimentation des particules fines qui se sont accumulées dans le tuyau, surtout aux endroits des contrepentes.

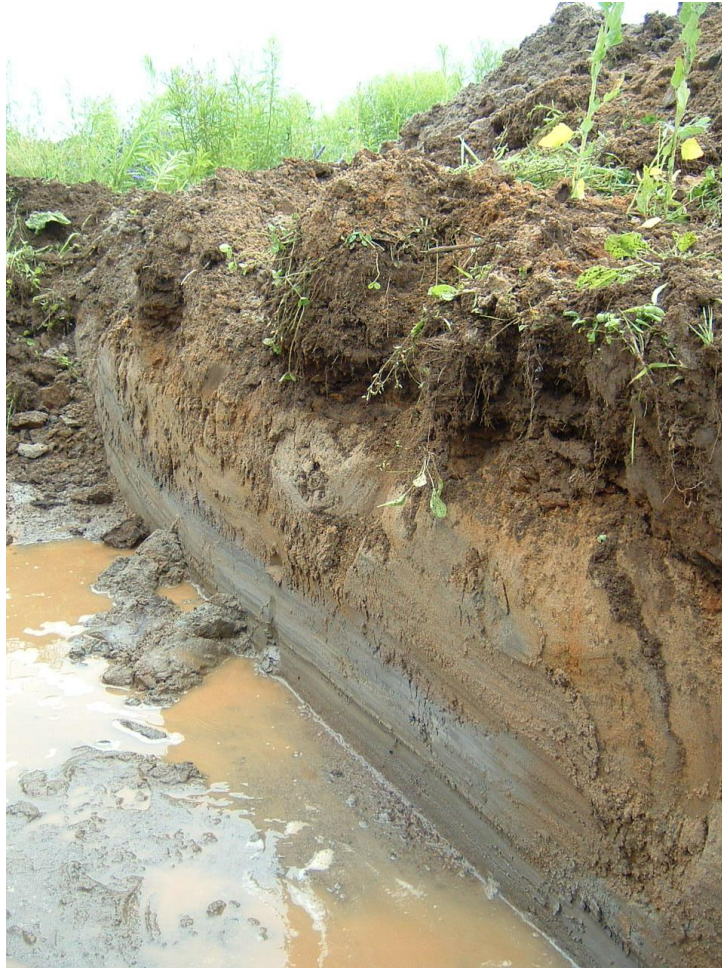
La composition du sol en surface de ce champ varie entre la terre noire, le sable loameux et le loam sableux grossier. Cependant, au niveau des drains (de 0,75 à 1,0m de profondeur) nous avons constaté des horizons surtout de sable gris très fin (voir figure 8). Afin de contrer la migration de ces particules fines vers l'intérieur des drains, des tuyaux enrobés de filtres sont recommandés. Malheureusement, ce système de drainage a été installé en utilisant des tuyaux non-enrobés, ce qui a laissé pénétrer le sable fin qui a finalement contribué au blocage des collecteurs.

Figure 8 : Photo démontrant une vue typique des horizons de sol du champ en question : environ 30 cm de terre noire décomposée, sur une couche d'environ 30 cm de sable grossier, le tout reposant sur un fond de sable gris très fin et compacte au niveau des drains.

Environ 8000 mètres de drains ont été installés, du type 3 (gros trous) enrobé, afin de les protéger contre la sédimentation et le colmatage. Le coût total au producteur agricole pour refaire le système de drainage de ce champ était de l'ordre de 27 000\$.

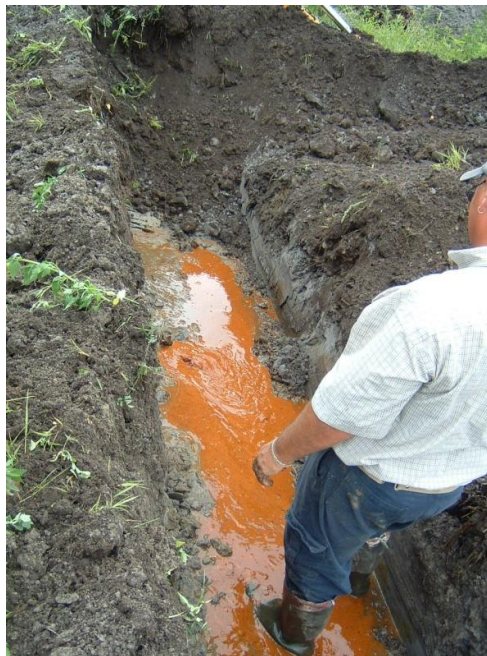
Durant cette inspection, nous avons constaté qu'à plusieurs endroits, les collecteurs et les drains latéraux étaient colmatés avec de l'oxyde de fer. Ceci avait pour effet de bloquer les perforations dans les tuyaux et d'empêcher ou de ralentir l'entrée d'eau dans les drains (voir figures 9 et 10).

Figure 9 : La couleur de l'eau est une indication évidente d'un problème de colmatage par l'oxyde de fer lorsqu'un drain a été débloqué au niveau du collecteur.

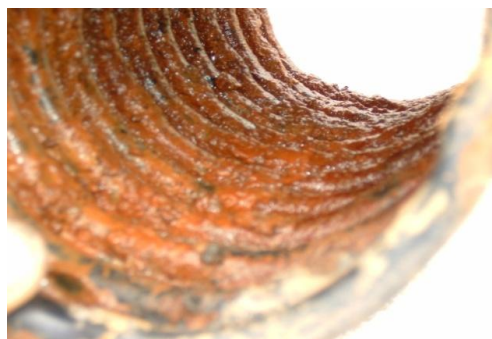
Figure 10 : Un exemple d'une section de collecteur découvert, démontrant le colmatage par l'oxyde de fer, qui obstrue énormément les trous dans le drain, empêchant l'eau d'entrer.

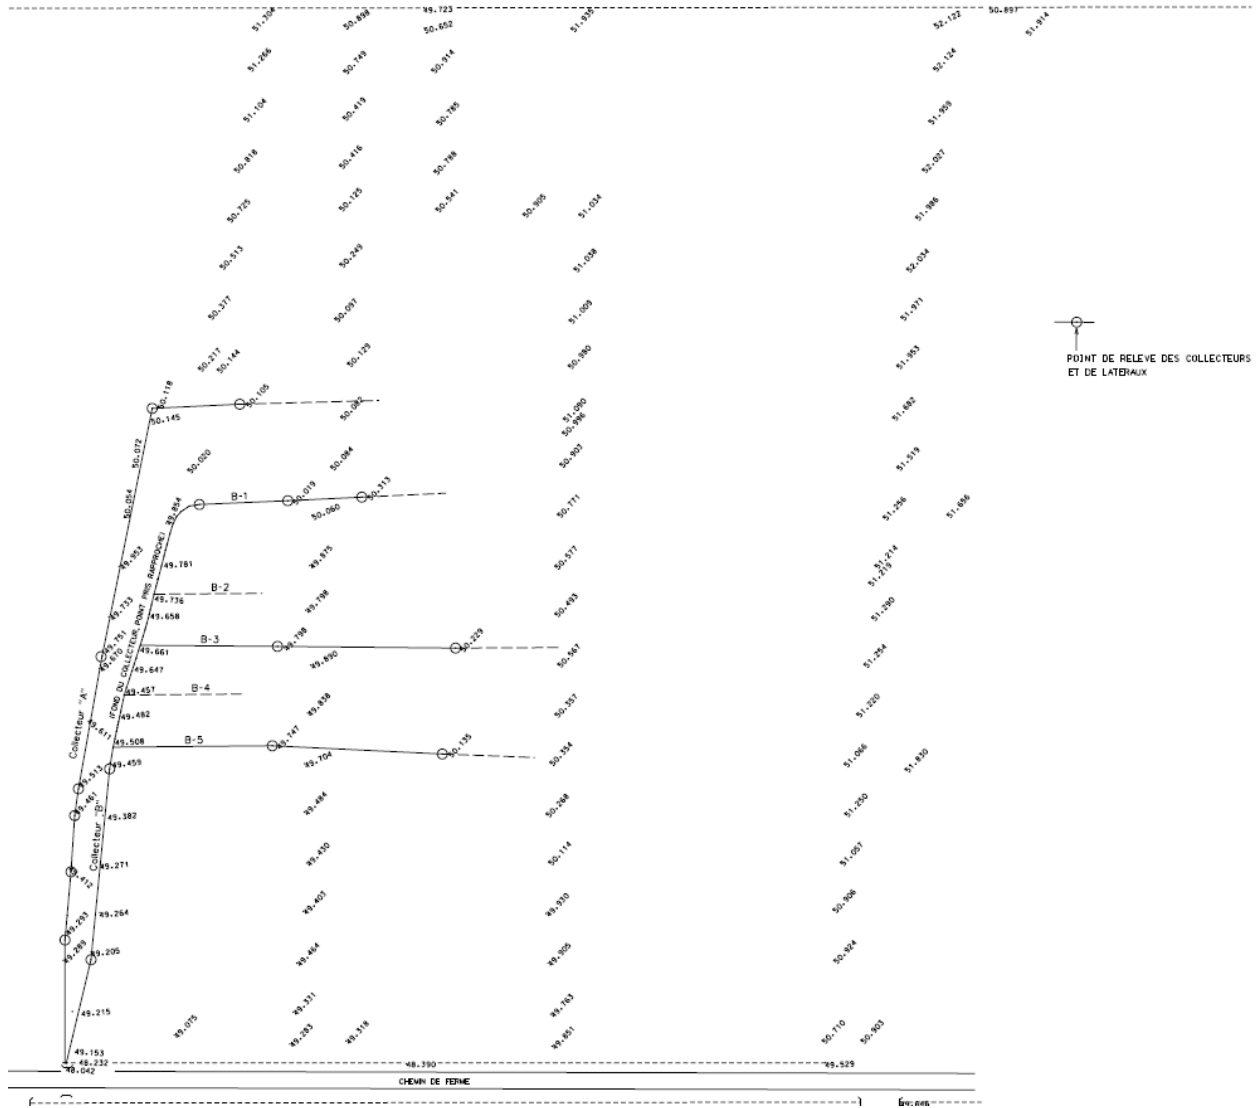
Un relevé d'arpentage du champ a été fait dans le but de vérifier le design du système de drainage souterrain (voir Annexe A). Deux sorties de 100 mm ont été trouvées dans le fossé adjacent au champ. Ensuite les deux collecteurs (« A » et « B ») ont été localisés avec une sonde et une vingtaine de trous ont été creusés jusqu'aux drains à des endroits stratégiques, afin de vérifier la pente et la condition des tuyaux. De plus, six drains latéraux ont été localisés et leurs connexions aux collecteurs ont été examinées, ainsi que leur état de sédimentation. En se basant sur l'espacement trouvée (environ 16 mètres) et l'orientation des drains, un esquisse du système de drainage (non-localisé) a été dessiné

Annexe A: Relevé d'arpentage du champ problématique, démontrant les points d'élévations de la surface du sol, ainsi que la localisation des 2 collecteurs et quelques latéraux découverts lors de l'inspection.

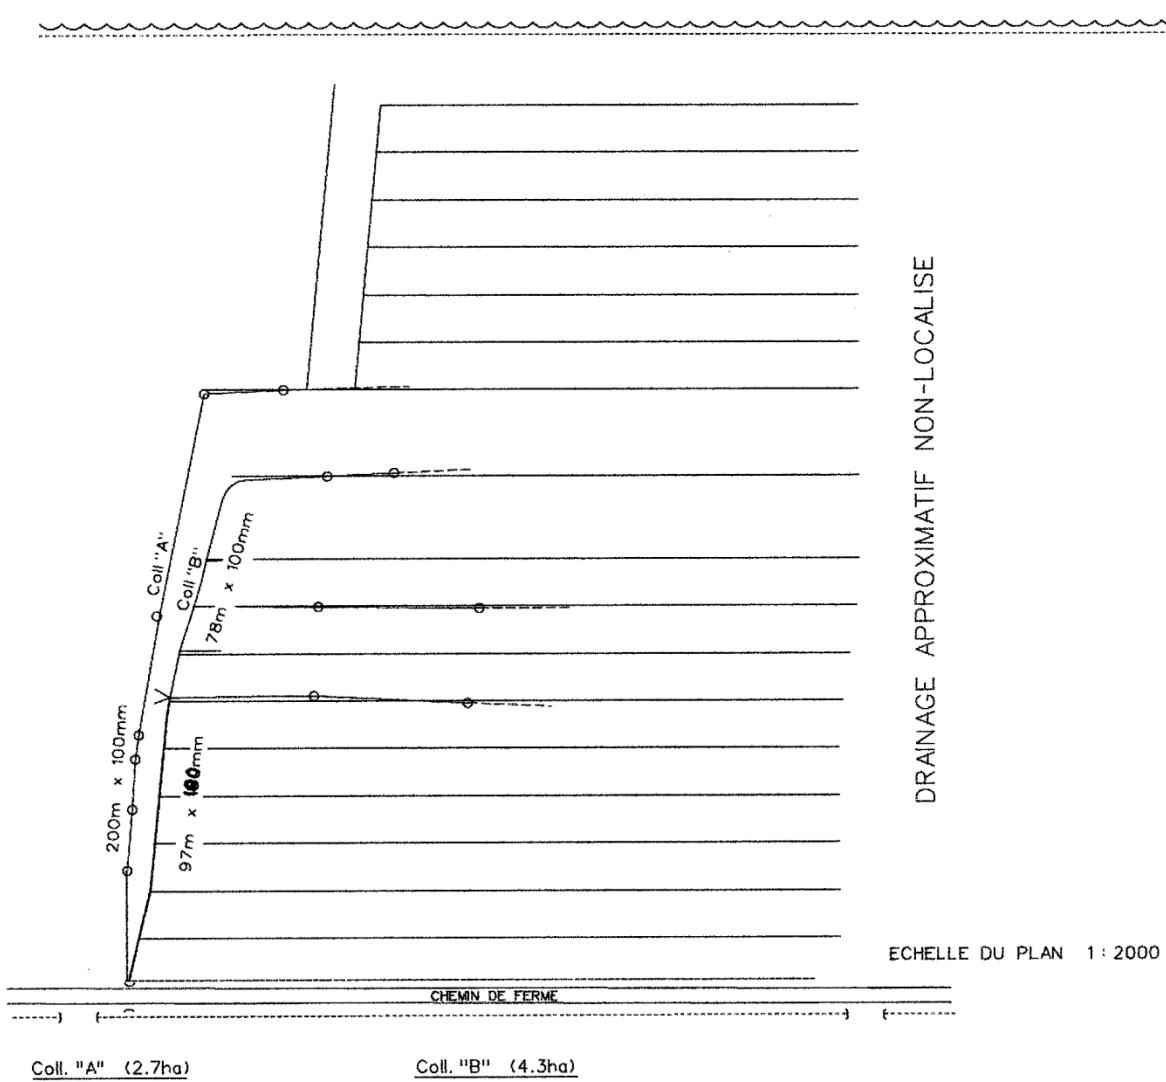
(voir Annexe B). Ainsi, on a pu estimer que la quantité de drains installés est d'environ 4400 mètres. Quoique l'agriculteur ne puisse nous fournir le coût de l'installation faite en 2002, nous pouvons estimer un coût autour de 9 000\$, basé sur les prix de l'époque.

Annexe B : Une esquisse (approximatif) des drains installés initialement, en en se basant sur la localisation des 2 collecteurs et l'orientation de quelques drains découverts. Avec l'espacement trouvé d'environ 16m, la longueur totale des drains est estimée à environ 4400m.

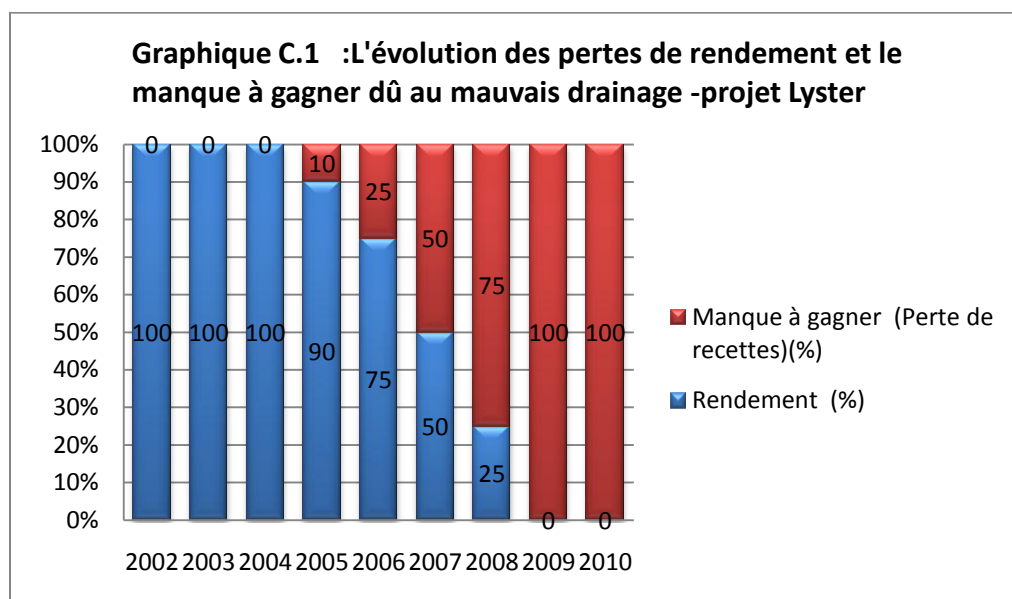
Dans l'annexe C, le graphique C.1 démontre la courbe de l'évolution des pertes de rendement, basée principalement sur le témoignage de l'agriculteur qui a estimé que le rendement a été très bon (100%) durant les premiers deux à trois ans, suivi d'une période de rendements décroissants jusqu'en 2010, alors qu'il n'a même pas pris le peine de semer, compte tenu des difficultés de drainage vécues l'année précédente.
